玄海原子力発電所2号機3号機再稼動差止め仮処分命令申立事件

## 主張書面(10)

### 第1 玄海2号機の余剰抽出配管のひび割れの確認

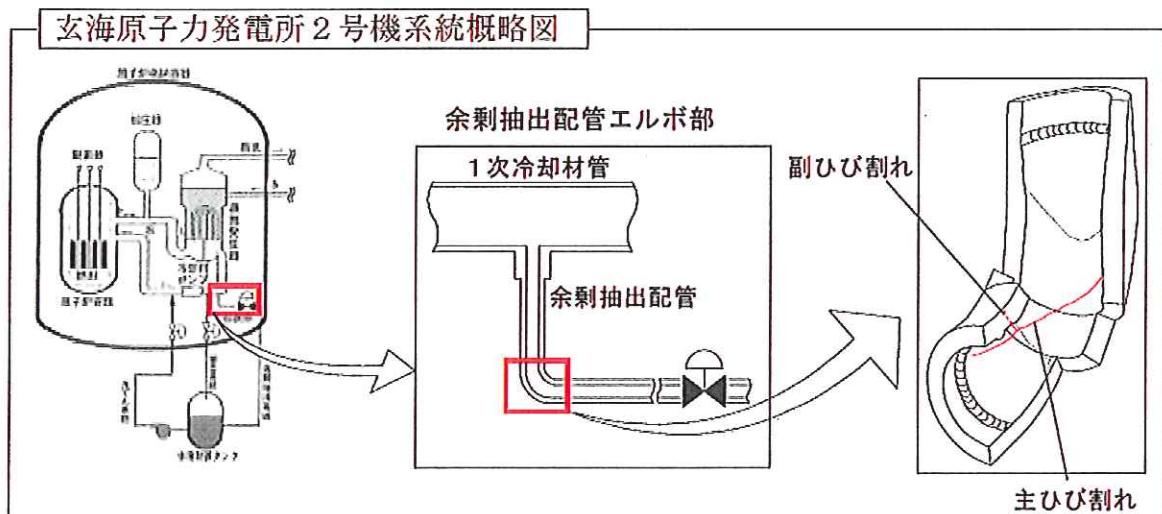
2007.2.16 原子力安全保安院 ニュースリリース

1 2007年2月16日の九州電力及び原子力安全保安院の発表によれば、玄海2号機の余剰抽出配管に技術基準の計算必要厚さを大きく割り込むような深いひび割れが入っている（甲28の1）。余剰抽出配管は内径約4.3cmの小口径配管で、下図で示されているように1次冷却材管に接続されており弁はひび割れより下流にある（甲28の2、参考資料）。もし、地震等でひび割れが拡大し破断に至れば、1次冷却材が流出する事故、すなわち小（破断）LOCA（Loss of Coolant Accsident）となる。

余剰抽出配管は 1 次冷却材配管に接続されており、弁はひび割れより下流側にあるので、この小口径配管が破断すると 1 次冷却材流出事故（小（破断）LOC A）となる。このような場合は、九州電力が新規制基準適合性審査のために 2013 年 8 月 29 日に原子力規制委員会に提出した資料 1-1 の資料-8 にシナリオが記載されているので、これに沿って検討する（甲 35）。この解析では 1 次冷却材管の低温側に口径 10 cm や 5 cm 等の孔が開いた場合が想定されている。

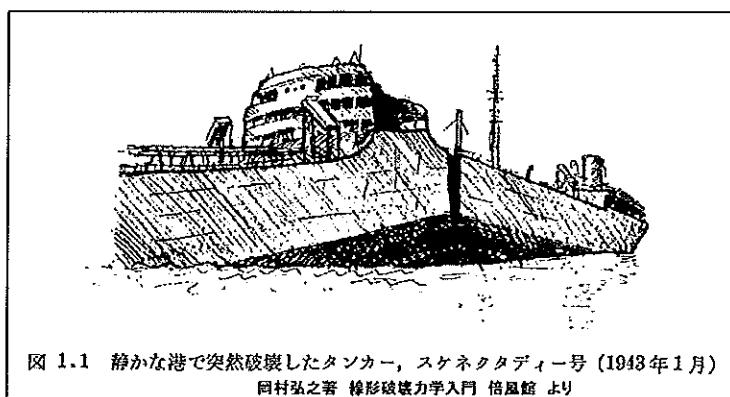
図1.1 静かな港で突然破壊したタンカー、スケネクタディー号（1943年1月）  
岡村弘之著 構造破壊力学入門 倍風館より

下図は、脆性破壊であるが応力集中によって巨大な船が小さな波でも真っ二つに割れたという事実を示している（甲37、2～3頁）。債務者

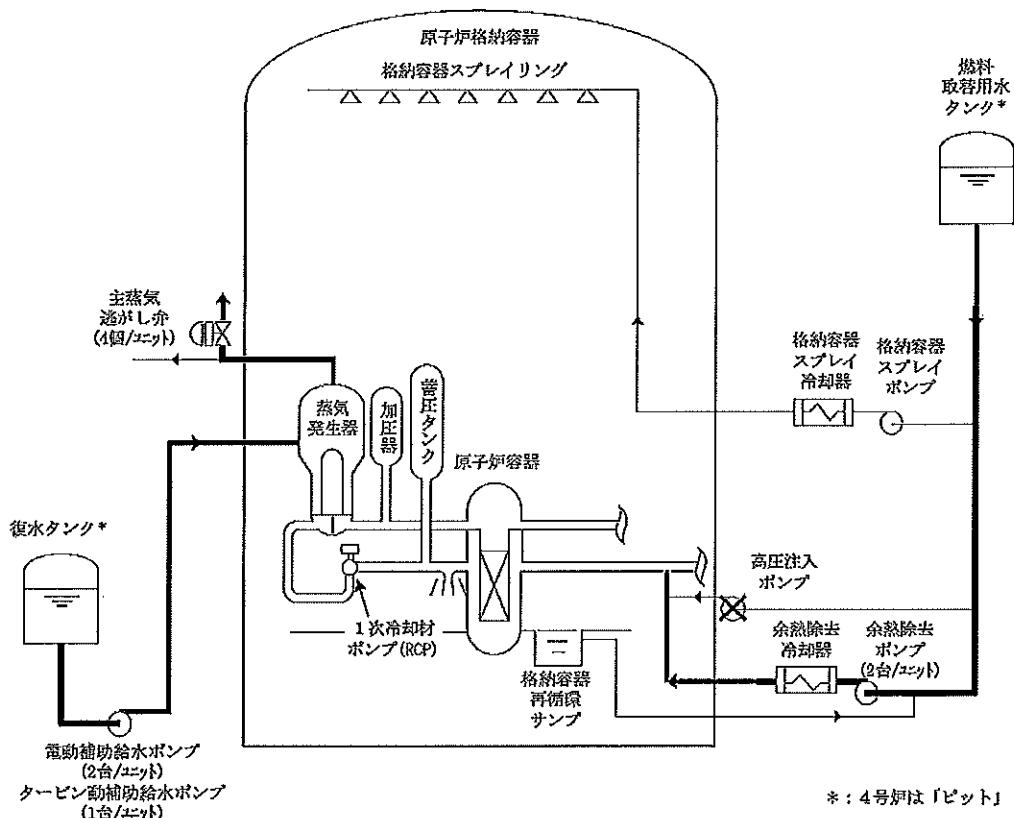
第1図 重大事故等対策概要図（短期対策）

その事故経過は8-3頁に書かれており、その途中に「補助給水ポンプ自動起動・補助給水流量確立の確認」があることが注目される。他にも蒸気発生器伝熱管破損事故や余熱除去系からの漏えい事故など、小（破断）LOCA類似の事故では必ず2次側の補助給水系統が働くことになっている。この事故シナリオでは、制御棒は下りており、タービンも自動トリップして主給水系統-蒸気発生器による原子炉の冷却は停止している。そのため、補助給水系統からの水を蒸気発生器を通して主蒸気逃し弁から大気中に蒸気として放出するという経路を働かせて原子炉を冷却するのである（次図）。

2013年8月29日新規制基準適合性審査会合 資料1-1、資料-8、8-4頁

いる。今は地震が来た場合を想定しているので、もし地震動によってこれら系統の配管が破損すれば、補助給水一蒸気発生器による1次冷却材・原子炉の冷却ができないので、小（破断）LOCA事故は収束するとは限らず、崩壊熱によって炉心溶融に至る可能性がきわめて高くなる。

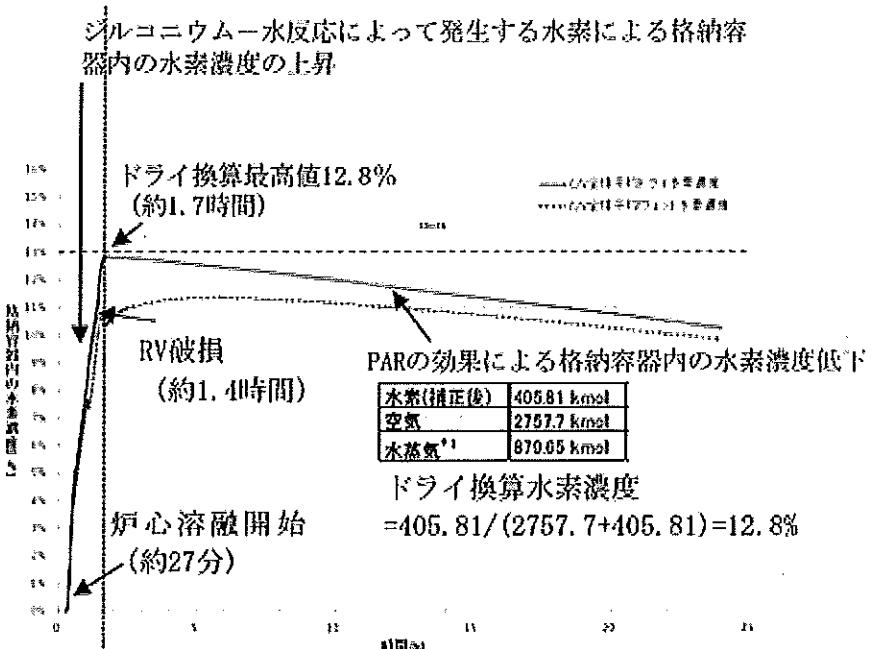
第6図 C/V内の全体平均水素濃度の推移(GOTHIC)<sup>\*2</sup>  
2013年10月10日 新規制基準適合性に係る審査会合、資料1-1、17-8  
頁より

ところが、債務者自身の評価(甲41、17-8頁)によれば、水素濃度は問題の13%にほぼ達することになっている(右図)。この計算に用いられたMAAPコードには不確定性が

あることが知られているので、そのような不確定性を考慮に入れれば、水素濃度は13%に達して水素爆発が起り、格納容器が破損する可能性があると考えるべきである。

原子炉格納容器内の水素濃度がドライ換算(水蒸気を無視した場合)で体積比4%を超えると水素爆発(爆燃)が発生しうる。これが13%を超えると水素の爆轟が発生しうる。この水素の爆轟による衝撃波によって原子炉格納容器が破損する恐れがある。設置許可基準規則第37条2項の解釈の2-3(f)では、「原子炉格納容器が破損する可能性がある水素の爆轟を防止すること」が求められている。文字通りこれは水素の爆轟により原子炉格納容器が破損する可能性を前提とするものである。同規則同条同項の解釈2-4では「上記2-3(f)の「原子炉格納容器が破損する可能性がある水素の爆轟を阻止すること」とは、以下の要件を満たすこと。
