平成 23 年（ヨ）第 21 号、平成 28 年（ヨ）第 49 号 玄海原子力発電所 3 号機、
4 号機再稼働差止仮処分命令申立事件

準備書面 15

平成 28 年 12 月 22 日

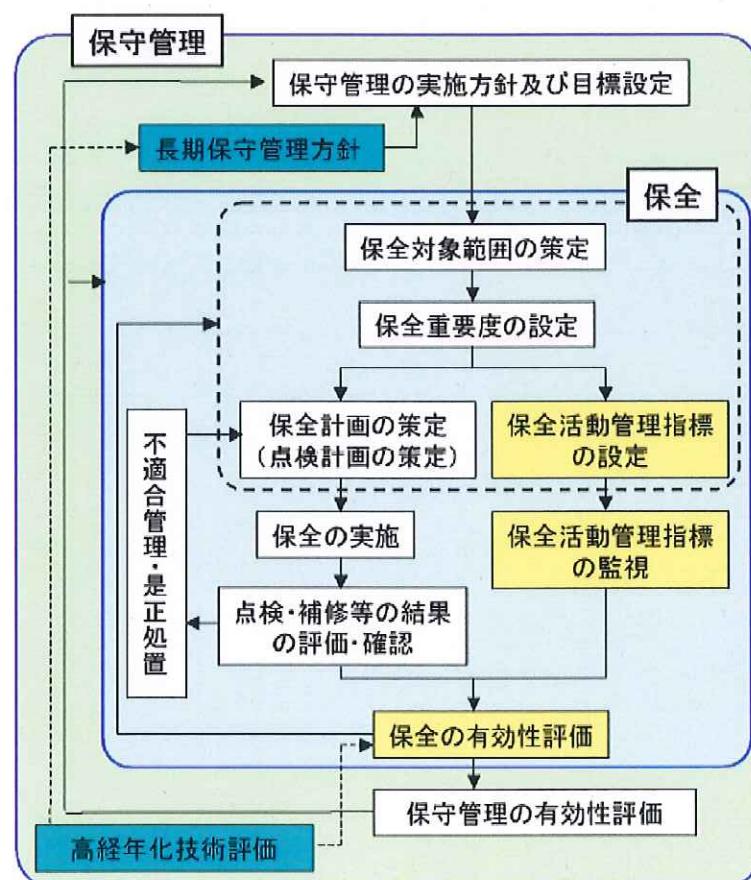
図1 保全プログラムを含む保守管理の流れ

運転開始後、債務者は、配管を含めた設備について、「実用発電用原子炉の設置、運転等に関する規則（昭和53年12月28日通商産業省令77号）」等に基づき、点検、補修、取替及び改造といった保全を行っている。保全にあたっては、図1のとおり、一般社団法人日本電気協会「原子力発電所の保守管理規程JEAC4209-2007」に準拠して「保全プログラム」を策定し、保全を行っている【乙34】。

(図の水色部分が保全プログラム)

債務者は配管を含めた設備について、この保全プログラムに従い、保全計画⁶の策定、保全の実施、点検・補修等の結果の評価・確認を通じて、関係する法令、規格及び基準に適合していることを確認することによって、その健全性を確保している。あわせて、予め設定した保全活動管理指標（1次冷却材系統等における保全による予防可能故障回数など）に基づく監視を行い、保全プログラムが有効に機能していることを確認し、継続的な改善につなげている。このほか、国内外の他の原子力発電所等において新たな知見が得られた場合には、国から発出された指示文書に基づく点検等を行うほか、必要に応じて、自主的に点検、補修及び取替等を行っている。

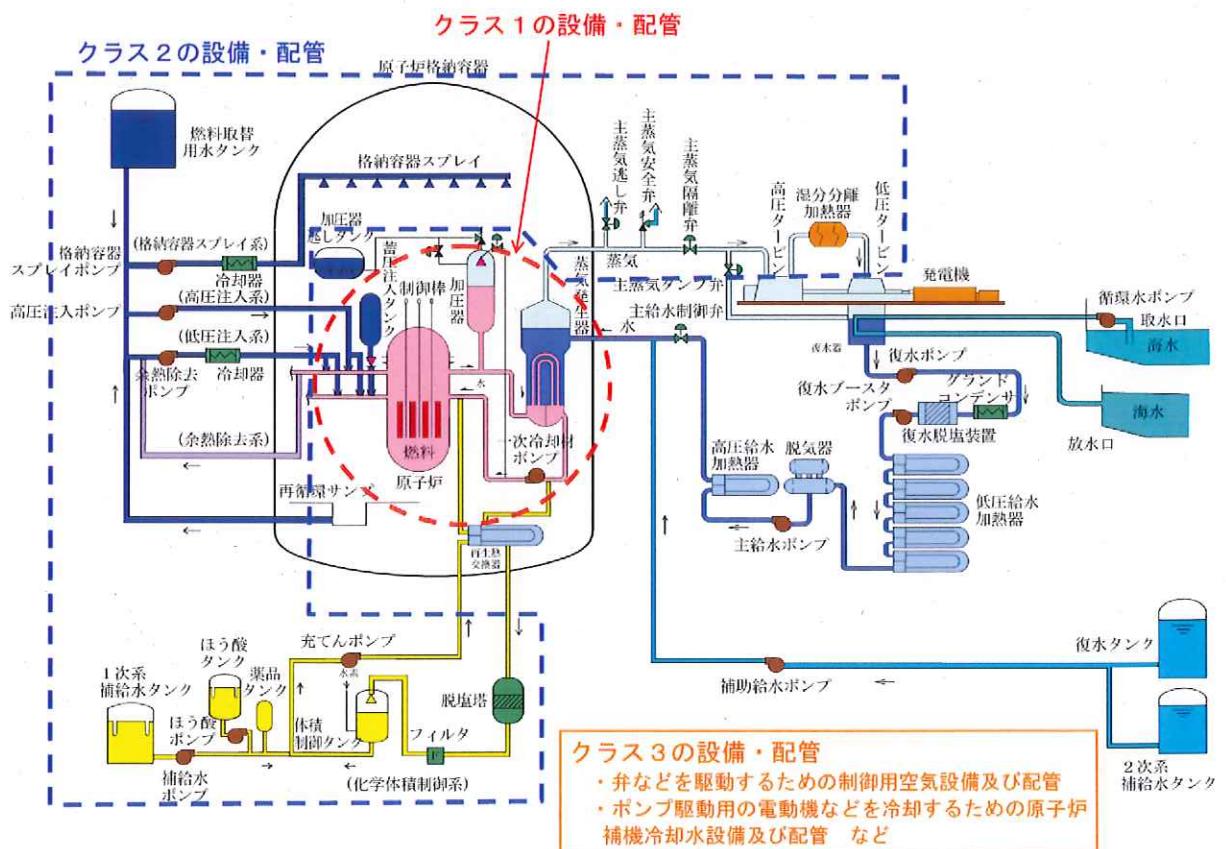
図2 クラス区分毎の配管のイメージ

a 維持規格は、日本機械学会が、運転開始後における軽水減速軽水冷却型の発電用原子力設備維持のための技術的諸規定について、国内外のトラブル事例や、一般社団法人日本電気協会「軽水型原子力発電所用機器の供用期間中検査 JEAC4205」⁷、国際的な実績を有する ASME 規格⁸を参考に定めたものである。維持規格では、原子力発電所の安全上重要な設備（設備を構成する配管を含む。）について、その重要度に応じてクラス 1 から 3 に分類（表 2、図 2）し、クラス毎に、各種機器類の維持のための点検方法や、欠陥評価、補修等に関する事項が規定されている。

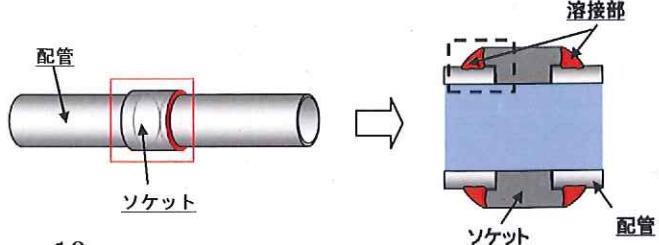
¹⁰ ソケット溶接継手の例：ソケット（管継手）とは、二つの配管を接合するための部品で、その両側から配管を差し込み、配管とソケットを溶接する。この配管とソケットの溶接部が点検箇所である。

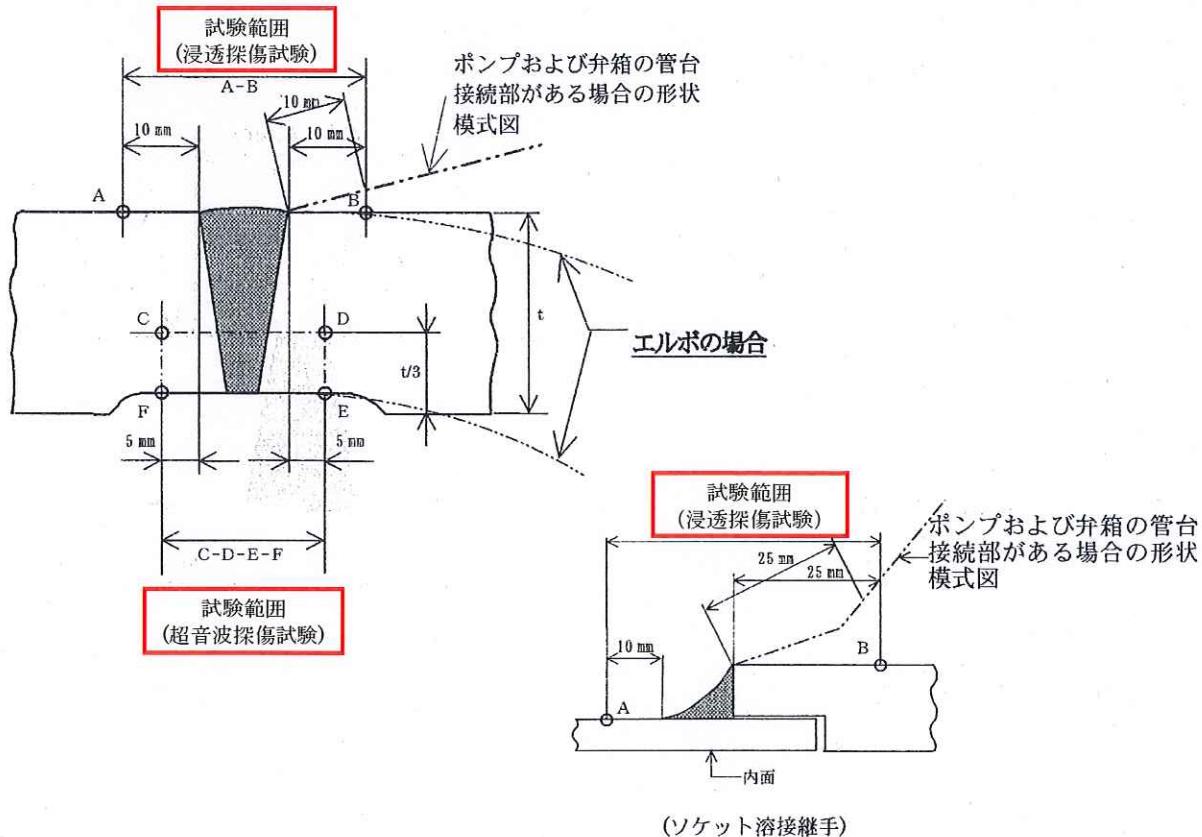
図3 試験部位及び試験範囲 (クラス2配管の溶接継手の例)

点検箇所については、これまでの火力発電所及び原子力発電所の運転経験において、「ひび割れ事象」の多くが配管の溶接継手またはその近傍で発生していることから、いずれのクラスの配管についても、原則として点検可能な溶接継手部及びその近傍の母材部を点検箇所としている(図3)。

(維持規格に加筆)

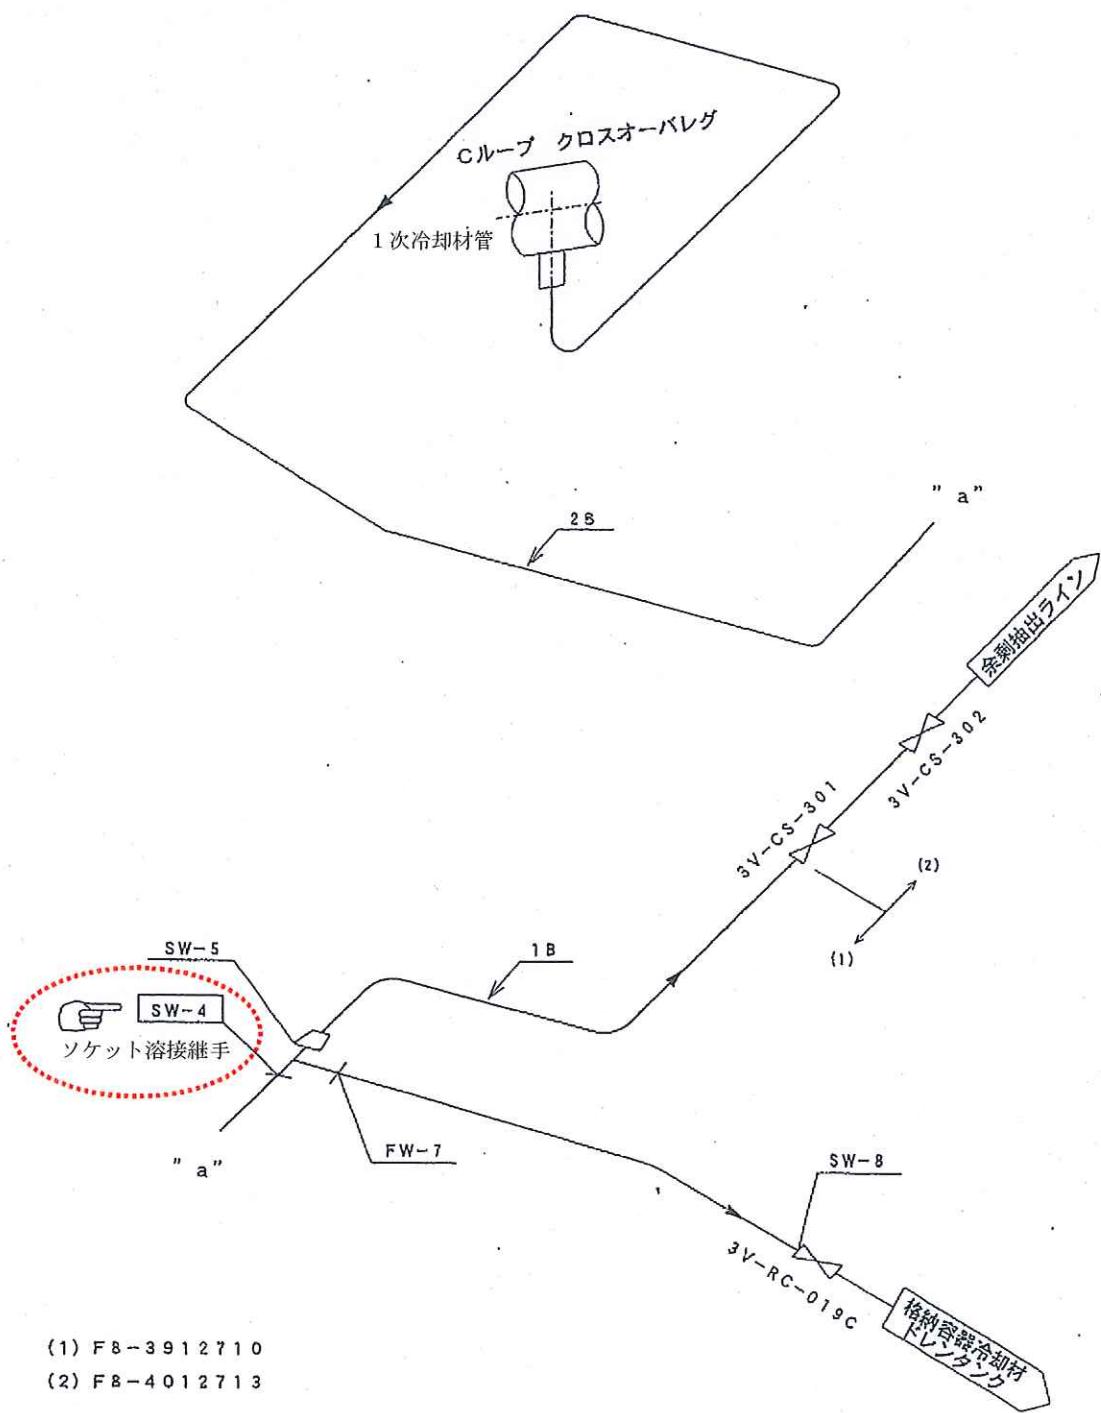
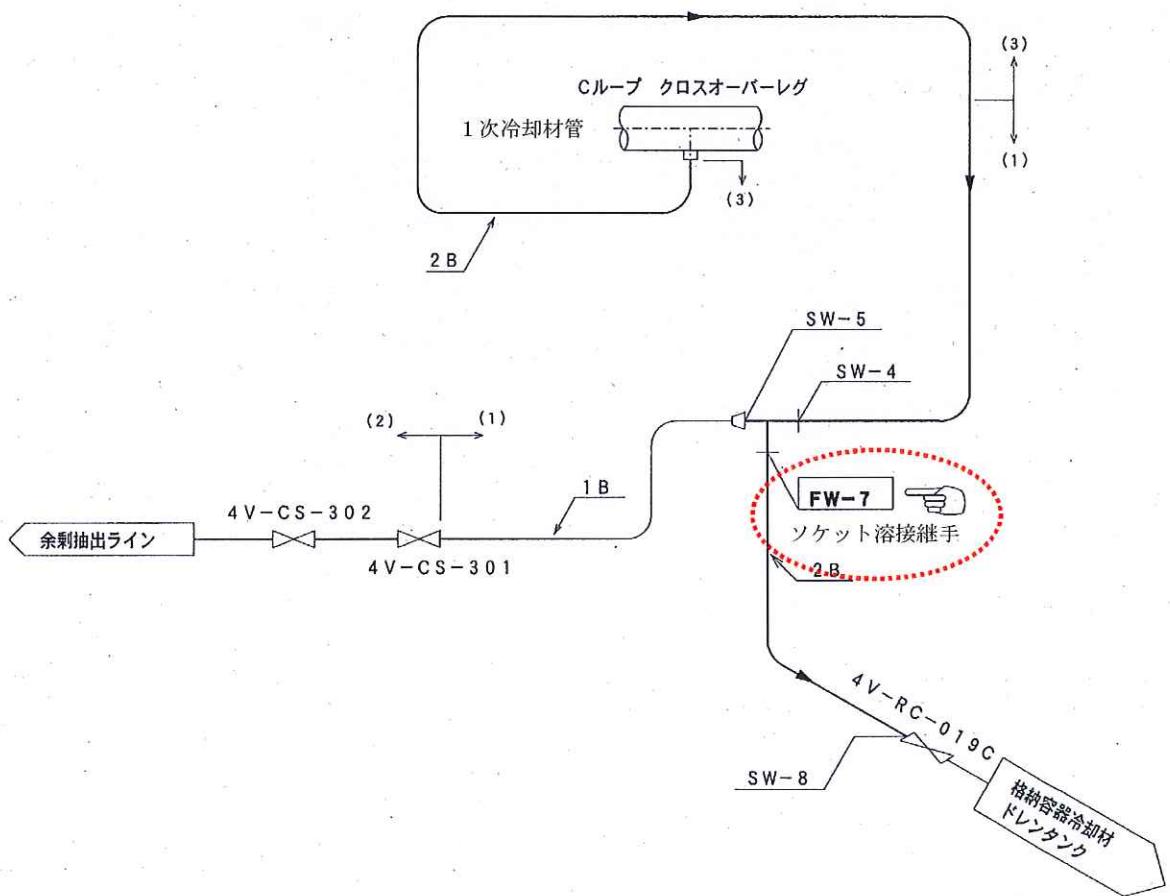
図4-② 余剰抽出配管の投影図（玄海4号機の例）
(指マークのある「FW-7」が第9回定期検査の検査対象箇所。)

債務者は、上述した点検箇所について、図4のとおり、検査対象箇所毎に番号を付番し、検査対象箇所が明確になるよう管理している。例えば、図4-①の余剰抽出配管を立体的に示した投影図では「SW-4」が検査対象箇所である。また、点検箇所毎の点検方法及び点検頻度については、表4のとおり、10年を基本とする「供用期間中検査10年計画表」を作成し、この表により検査管理を行っている（余剰抽出配管の検査について赤枠部に示す）。例えば、表4-①の「供用期間中検査10年計画表」の赤枠部においては、維持規格の規定に沿って、「検査の対象箇所」として「クロスオーバーレグドレンライン、抽出ライン、余剰抽出ライン」を、「検査方法」として「表面（検査）」を、「検査範囲」として「（全体の）25%」をそれぞれ定めている。これに対する玄海原子力発電所3号機（以下「玄海3号機」という。）の10年間の検査計画として、「設備数（検査箇所）」として「7箇所」を、「検査方法」として表面検査である「PT（浸透探傷検査：Penetrant Testing）」を、「検査範囲」として「25%（2箇所）」をそれぞれ定めるとともに、10年間の定期検査毎の検査箇所数を定め、配管の点検管理を行っている。

(1) F9-3912709
(2) F9-4012701
(3) F9-39AE001

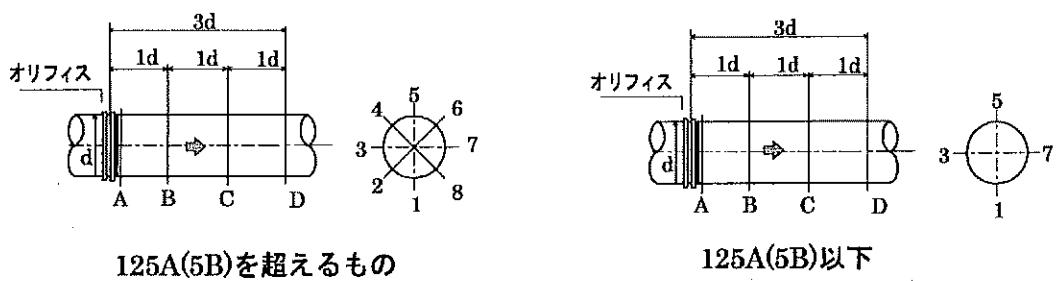
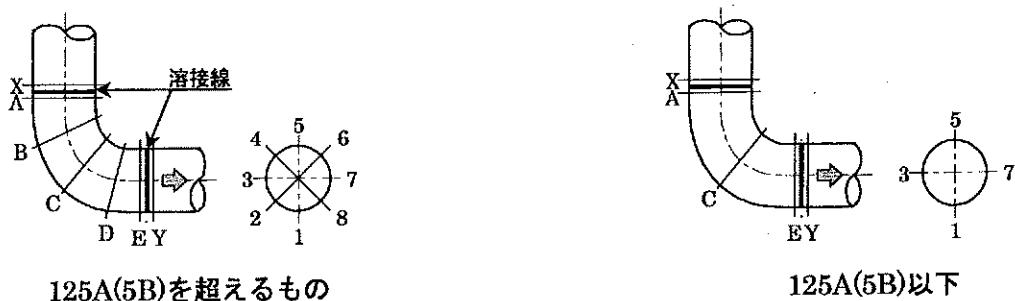
図5 オリフィス及びエルボにおける測定点の例
(減肉管理規格から引用)

「流れ加速型腐食」については、ステンレス鋼等配管の減肉事象が炭素鋼配管のそれに比べて極めて小さいことから、ステンレス鋼等配管は試験の対象外とし、炭素鋼配管のみを試験対象としている。試験対象部位については、選定された試験対象系統において、偏流が発生するオリフィス¹²やエルボ（L字型の曲がり部）等の部位や機器の出口管を選定している【乙16（16頁）】。表5に減肉管理規格に定められている「流れ加速型腐食」に係る試験対象系統の流体条件及び初期設定減肉率を、図5に一例としてオリフィス及びエルボの測定点をそれぞれ示す。

¹² オリフィス：配管（内径）を絞り流量を測定するため、配管の途中等に取り付けるドーナツ状の板であり、流体がオリフィスを通過すると噴流が発生することから、流れ加速型腐食の試験対象部位に選定されている。なお、流量は、オリフィスの上流と下流の圧力差を利用して測定する。

試験対象部位としては、負圧機器に接続され、常時流れがある系統についてはオリフィスや制御弁下流側など急激に減圧され、フラッシングが発生する部位の下流管及びその下流で高速流れが発生する範囲のうち、液滴の衝突により比較的損傷し易いエルボ、曲がり管等を対象としている【乙16(32頁)】。

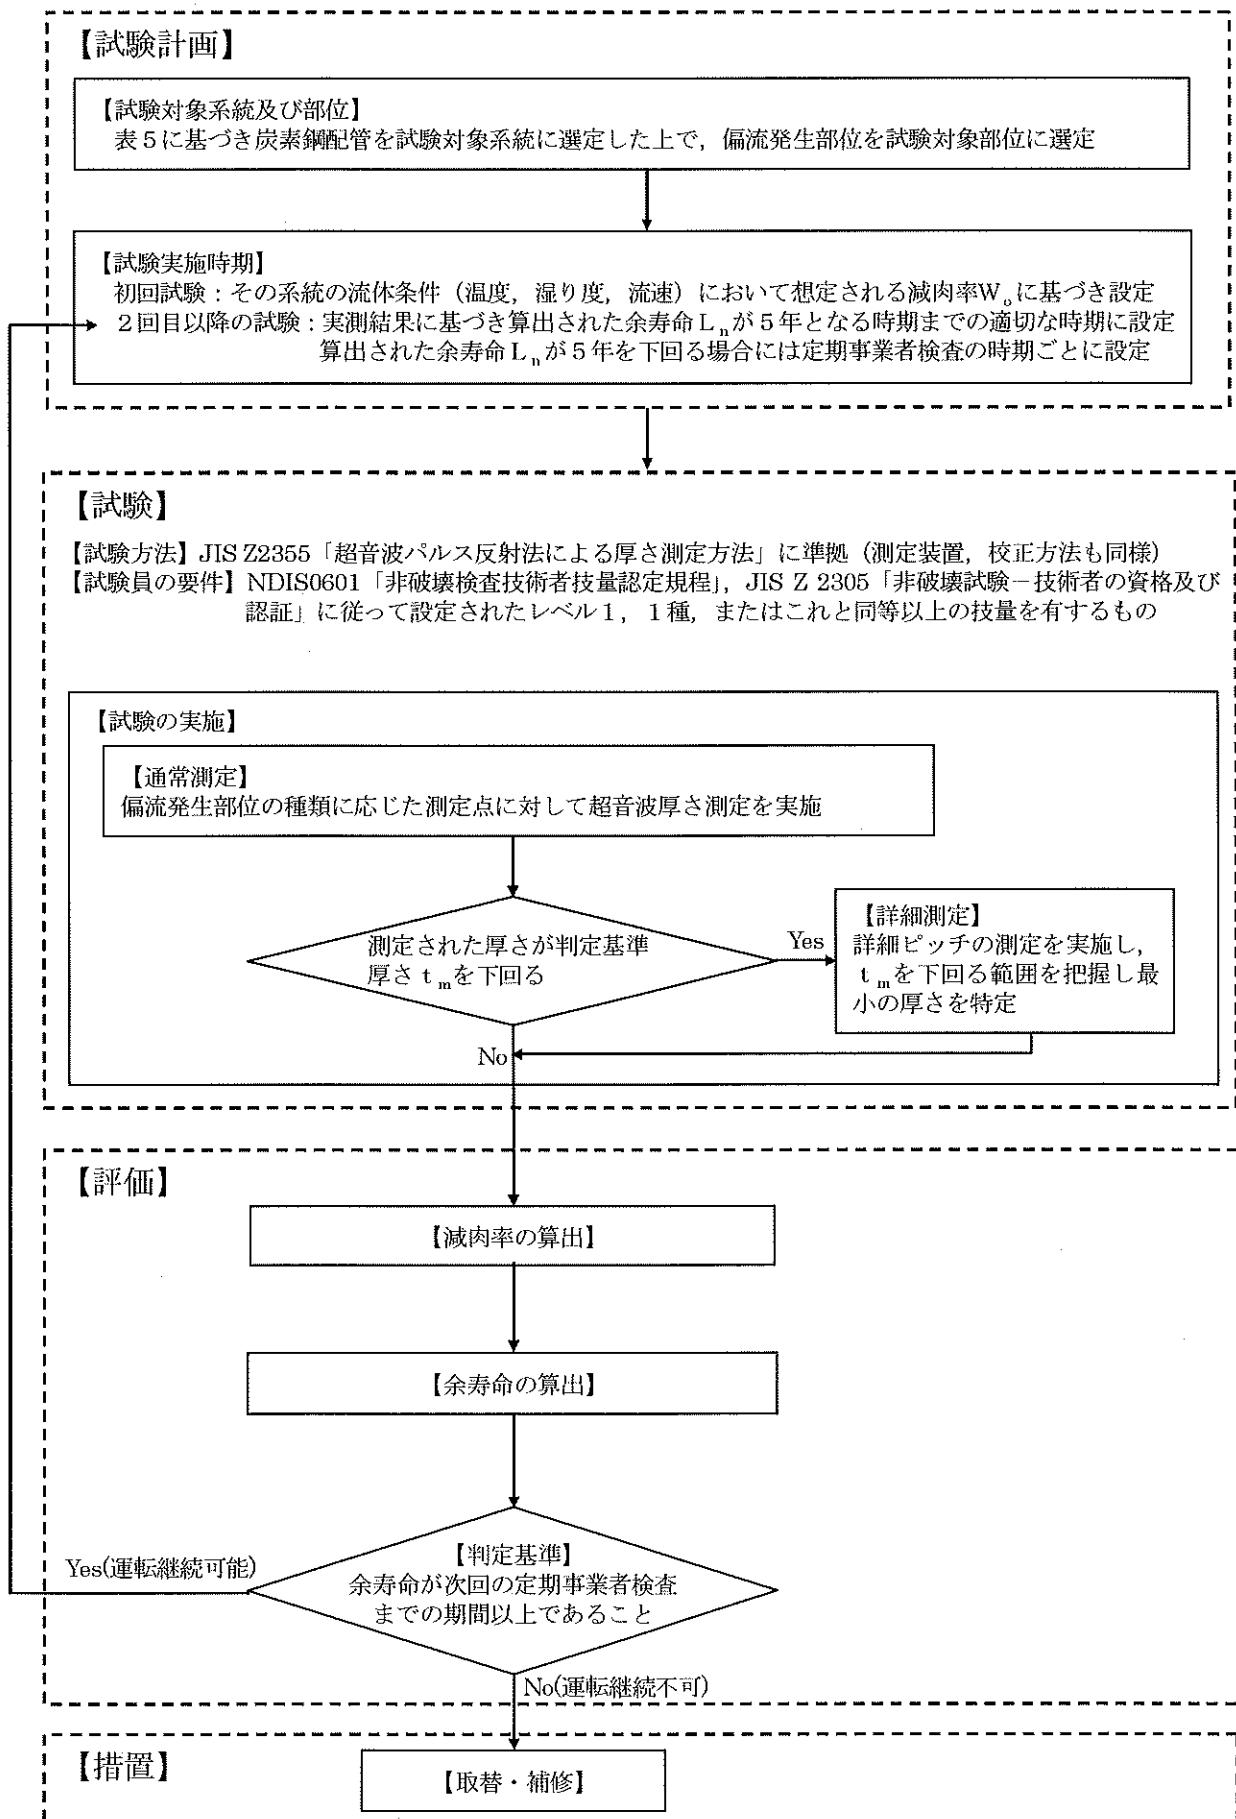
図6 「流れ加速型腐食」による配管減肉管理の流れ

こうした「流れ加速型腐食」による配管減肉管理の流れ及び「液滴衝撃エロージョン」による配管減肉管理の流れを図6、7に示す。

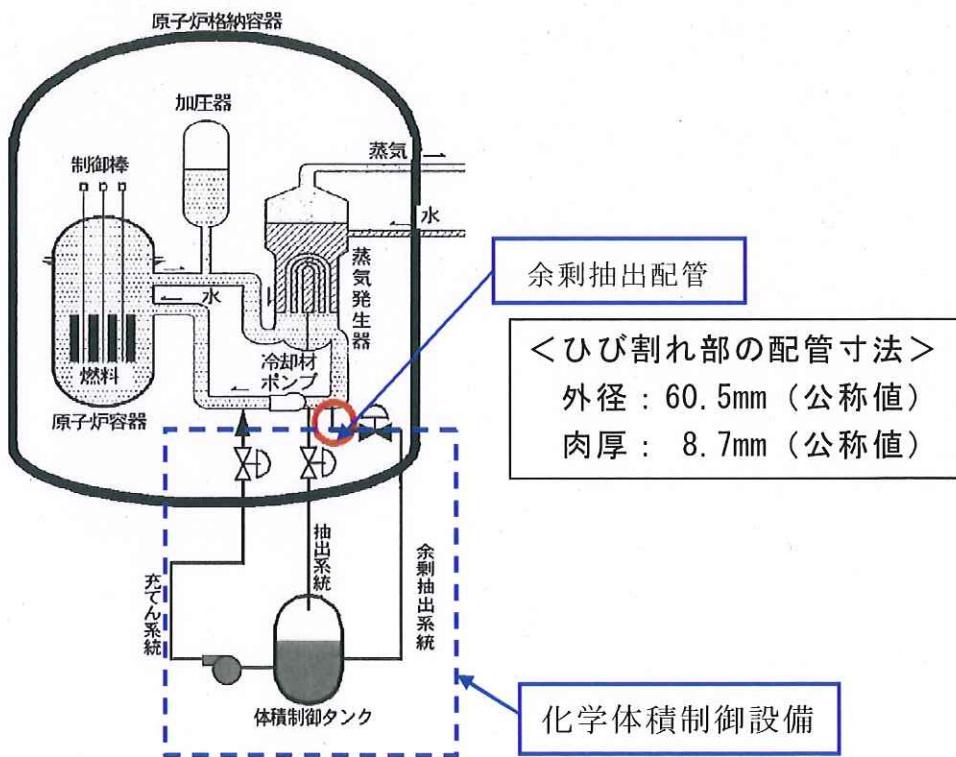
図 8 余剰抽出系統の概要図（玄海 2 号機）
(赤○は、ひび割れが発生した箇所)

余剰抽出配管とは、化学体積制御設備の一部である余剰抽出系統を構成する配管である（図8）。化学体積制御設備は、1次冷却材中の腐食生成物等の不純物の除去等の水質調整や、1次冷却設備中の1次冷却材保有量の調整等を目的として、1次冷却材の一部を1次冷却設備から抽出・処理し、再度1次冷却設備に充てんする機能を担っている。1次冷却材抽出のための系統は、抽出系統と余剰抽出系統との2系統があるが、通常運転中の抽出は抽出系統を用いて行い、余剰抽出系統は抽出系統に加えて抽出を行う必要がある場合（主にプラント起動時）に用いられ、通常運転中は用いない。

余剰抽出配管を流れる1次冷却材は、1次系配管を流れる1次冷却材と同様、最大圧力は約17MPa、最高温度は約340℃である。

債務者は、前述した「供用期間中検査 10 年計画表」に従って、余剰抽出配管のうち、クラス 1 に区分される余剰抽出配管（図 8 の○部）の溶接部については「浸透探傷検査」を、溶接部以外の耐圧部分については「漏えい検査」をそれぞれ実施している¹⁸。

玄海原子力発電所 2 号機(以下「玄海 2 号機」という。)でひび割れが生じた部位は、余剰抽出配管のうち溶接部以外の耐圧部分であり、「供用期間中検査 10 年計画表」では「漏えい検査」のみの対象としていたが、他社の事故事例を踏まえて「超音波探傷検査」を実施したことによって発見したものである。当該部位は、溶接等がなく、過去のトラブル事例等もなかったため、「供用期間中検査 10 年計画表」において「漏えい検査」のみの対象としていたものであり、それ自体は何ら不合理なことではない。

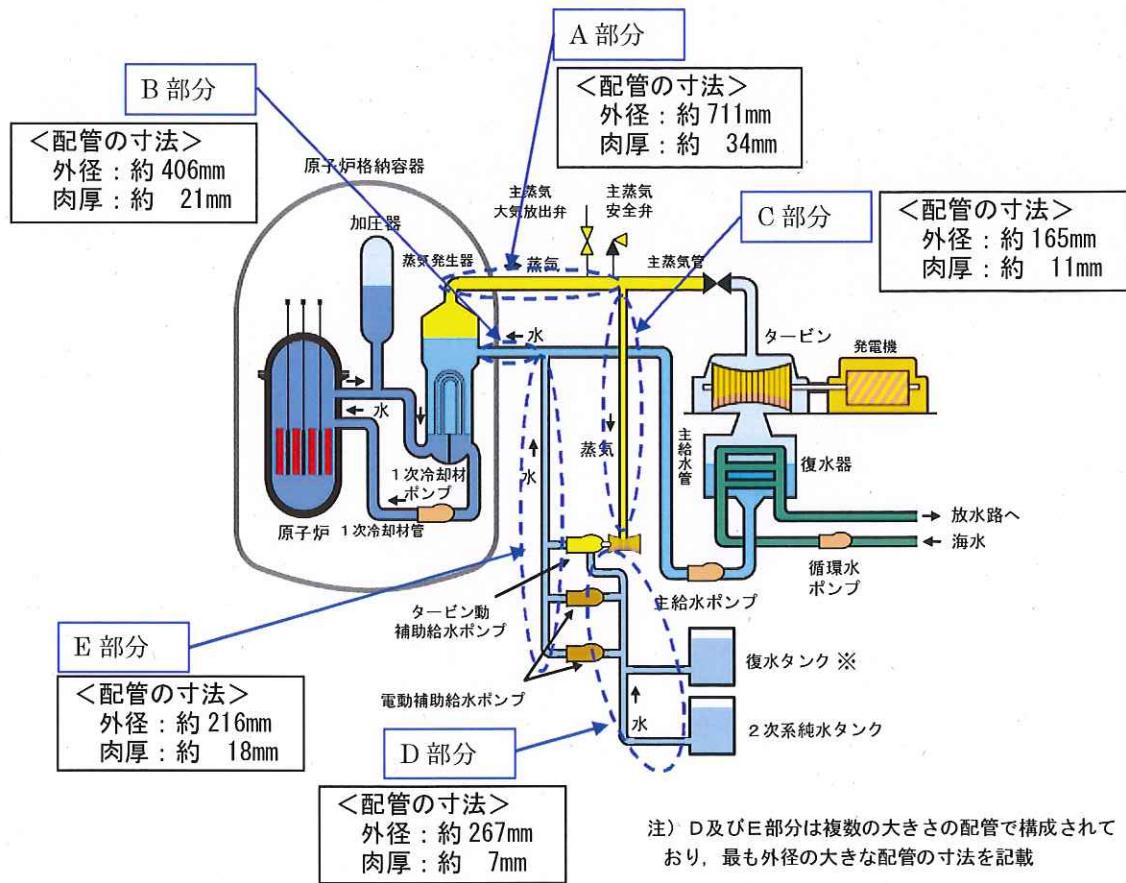
図 9 補助給水設備の概要図（玄海 3 号機の例）

補助給水設備は、加圧水型原子力発電所（PWR 型）において、原子炉が 1 次系配管の破断等により緊急停止した場合などに起動する設備である。すなわち、1 次系配管の破断等により原子炉が緊急停止した場合、2 次冷却材の循環に通常用いている主給水ポンプ¹⁹に代わり、補助給水ポンプが起動することによって、別途設けている復水タンク²⁰等から補助給水管及び主給水管を経由して蒸気発生器へ 2 次冷却材を供給し、1 次冷却材と熱交換することにより、原子炉を冷却（原子炉停止後の崩壊熱を除去）する。

※ 玄海 4 号機では「復水ピット」と言う。

債務者は、前述した「供用期間中検査 10 年計画表」及び「配管肉厚管理中期計画表」に従って、補助給水設備配管の点検を行っている。補助給水設備配管のうち、クラス 2 に区分される A 及び B 部分については「漏えい検査」を²¹、クラス区分に該当しない C、D 及び E 部分については「外観検査」を実施している。また、炭素鋼配管である A、B、C 及び E 部分については「肉厚測定」を実施している。

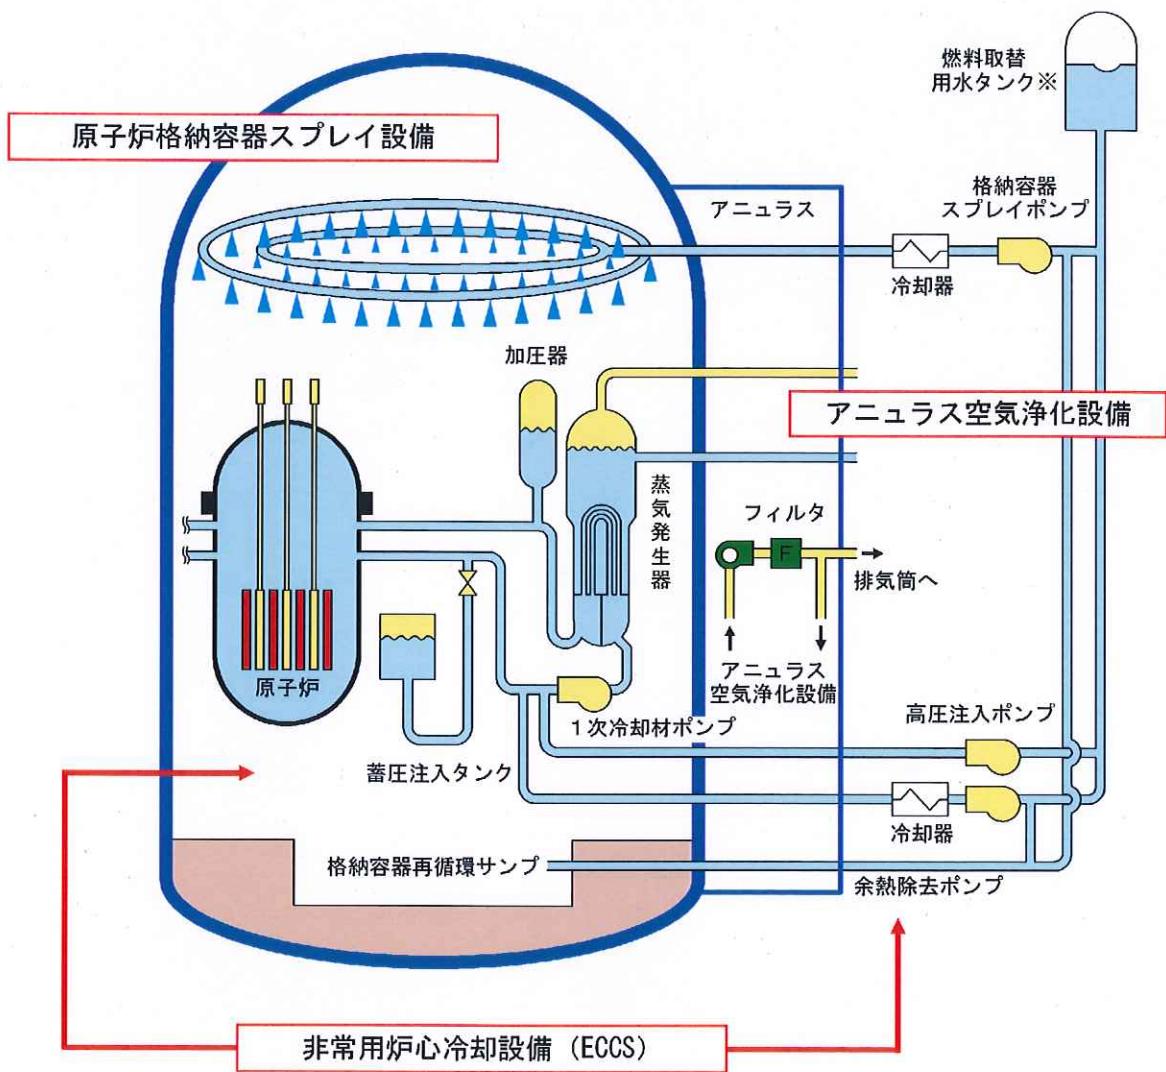
図 10 非常用炉心冷却設備（ECCS）等の概略図（玄海 3 号機の例）

非常用炉心冷却設備(ECCS)とは、1次系配管の破断等により燃料や原子炉容器等に損傷するおそれがある場合(1次冷却材が原子炉格納容器へ漏えいし、燃料が露出、損傷するなど)に、原子炉内にほう酸水²⁹を注水する設備である。非常用炉心冷却設備(ECCS)は、3つの注水系統から構成されており、検出器が1次冷却材圧力の著しい低下や原子炉格納容器圧力の上昇等の異常を検知した際に自動的に作動し、原子炉への注水を開始する(図10)。

高圧注入系は、高圧注入ポンプにより、燃料取替用水タンク³⁰に貯蔵されているほう酸水を原子炉内に注水する系統である。高圧注入ポンプは、1次冷却設備を構成するいかなる配管の破断等の場合でも、1台で炉心の損傷を防止するに十分な量のほう酸水を原子炉容器内に

低圧注入系は，高圧注入系と同様，1 次冷却設備を構成するいかなる配管の破断等の場合でも 1 台で炉心の損傷を防止するに十分な量のほう酸水を原子炉容器内に注水できる容量の余熱除去ポンプを 2 台備え（2 系列），高圧注入ポンプによる注水等により原子炉容器内の圧力が一定程度低下した際に，燃料取替用水タンクに貯蔵したほう酸水を原子炉内に注水する系統である。低圧注入系も，非常用ディーゼル発電機の利用，格納容器再循環サンプからの給水の利用³¹ができることは高圧注入系と同じである。

※ 玄海 4 号機では「燃料取替用水ピット」と言う。

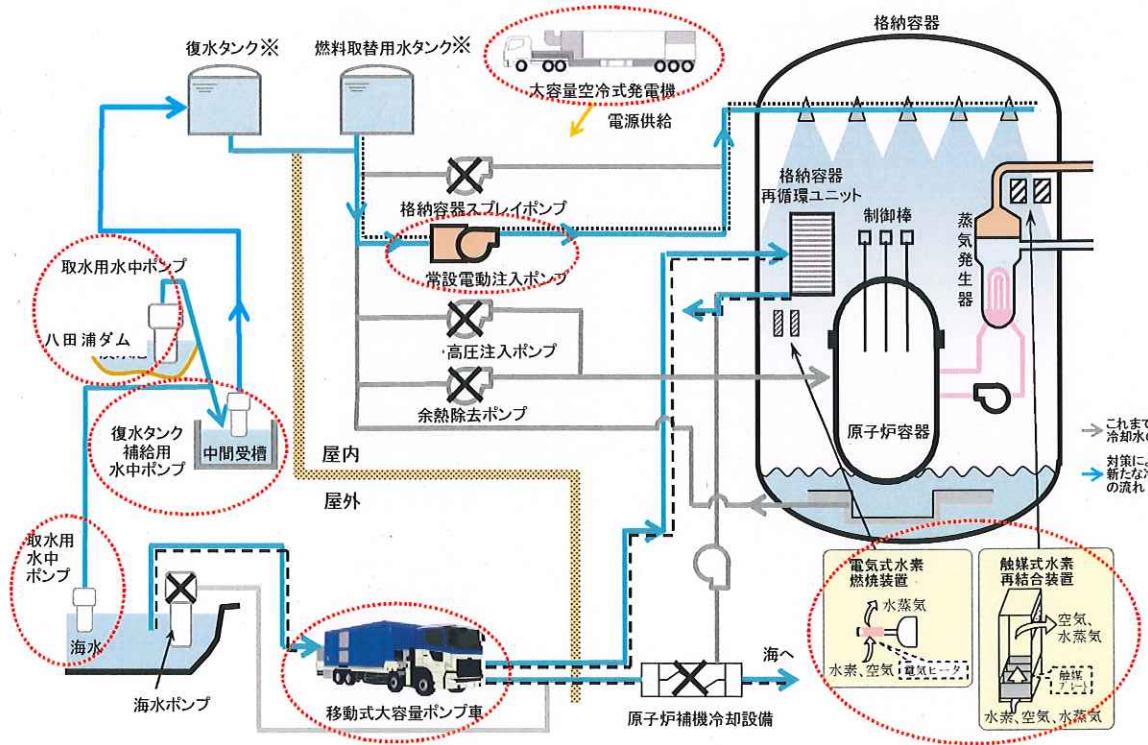
図 1 1 原子炉格納容器破損防止対策の概略図（玄海 3 号機の例）

評価の結果、新たに設置した大容量空冷式発電機により交流動力電源を確保した後、新設した常設電動注入ポンプによる代替格納容器スプレイにより原子炉格納容器雰囲気の冷却・減圧及び原子炉下部キャビティへの注水を実施し、溶融炉心を同キャビティで冷却するとともに、格納容器再循環ユニットによる原子炉格納容器の除熱により、原子炉格納容器が破損に至らないことを確認している(図 11)【乙 75-2 (3.1-25 頁)】。

(上記評価における対策等、○内は新たに設置した設備)

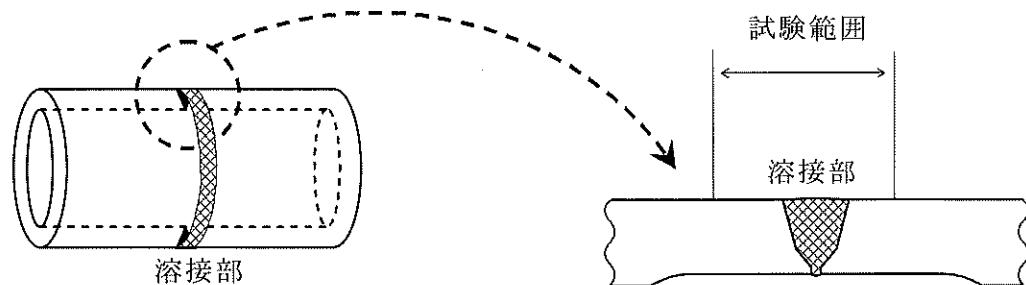
図12 配管の溶接継手の例

債務者陳述書の表3「本件原子力発電所における配管の点検計画の概要」【乙 105(10頁)】における「クラス1配管」の「①点検箇所」に記載している「配管、管台溶接継手」とは、「配管の溶接継手(図12)」及び「配管と管台との溶接継手(図13)」を点検箇所とするものである。

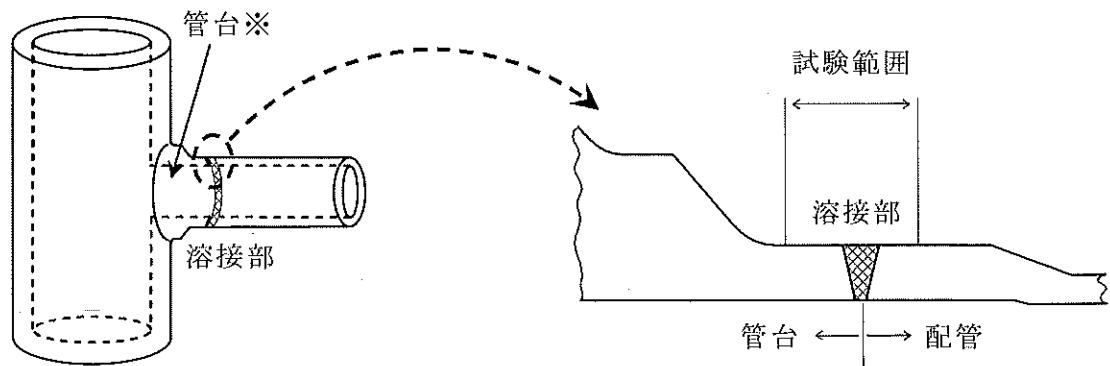
図13 配管と管台の溶接継手の例

※ 圧力容器や配管などに配管や弁などを接続するために設けられた分岐部。
