平成29年(ラ)第246号 即時抗告申立事件

即時抗告主張書面(2)

本書面は、2018年3月30日に玄海原発3号機で発生した配管からの蒸気漏れ事故を踏まえて、抗告人らの主張の補足を行うものである。

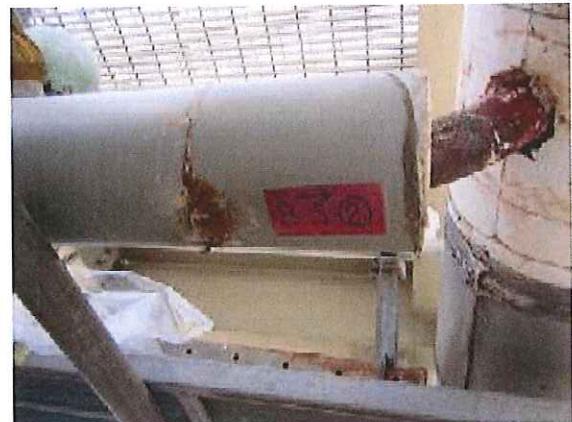
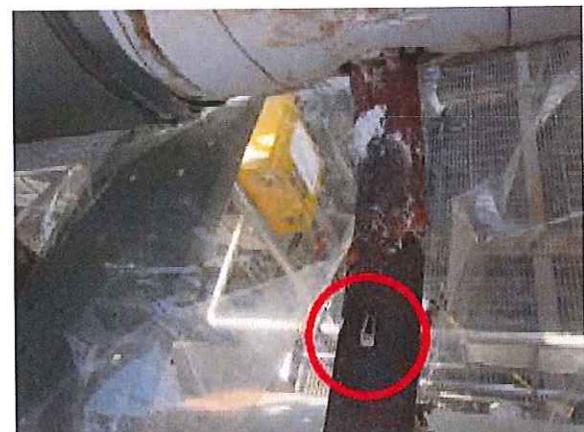
2 ところが、発電機出力 70%に到達した3月30日午後7時頃、2次系の脱気器空気抜き管からの蒸気漏れ事故が発生した（以下、本書面において「本件蒸気漏れ事故」という）。

相手方が調べた結果、当該管は、外装板下面に著しい錆が発生しており、外装板、断熱材を剥がしてみたところ、長さ 13 ミリメートル、幅 6 ミリメートルという、相当大きな貫通孔ができていたという（甲 120）。

相手方の説明によると、定期検査では（応力が問題となる）曲がり部の定まった位置しか検査しないところ、今回穴が開いたのは曲がり部から相当に離れた直管部であった。
